PROGRAMME PLURIANNUEL DE GESTION DES COURS D'EAU DU BASSIN VERSANT DE L'AVANCE DOSSIER DE DECLARATION D'INTERET GENERAL ET DE DEMANDE D'AUTORISATION ENVIRONNEMENTALE

30 avril 2018

DOSSIER DE DECLARATION D'INTERET GENERAL ET DE DEMANDE D'AUTORISATION ENVIRONNEMENTALE

Programme pluriannuel de gestion des cours d'eau du bassin versant de l'Avance

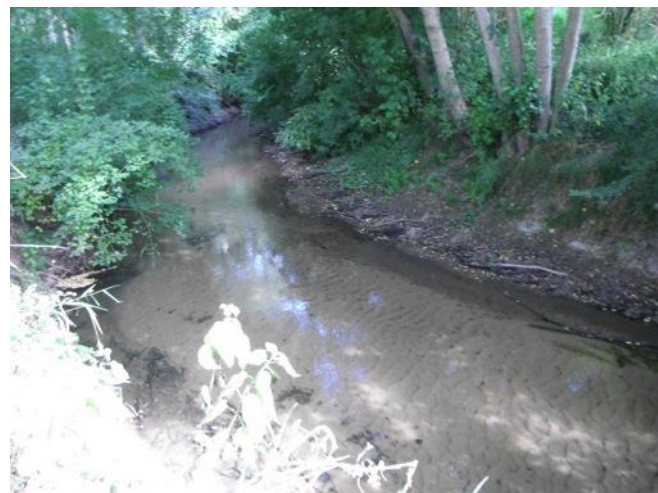
Le cours d'eau est rapidement entravé au niveau de Plétéjac par un batardeau pour l'irrigation qui altère la qualité du cours d'eau en amont en retenant les sédiments et créant une zone lente profonde.

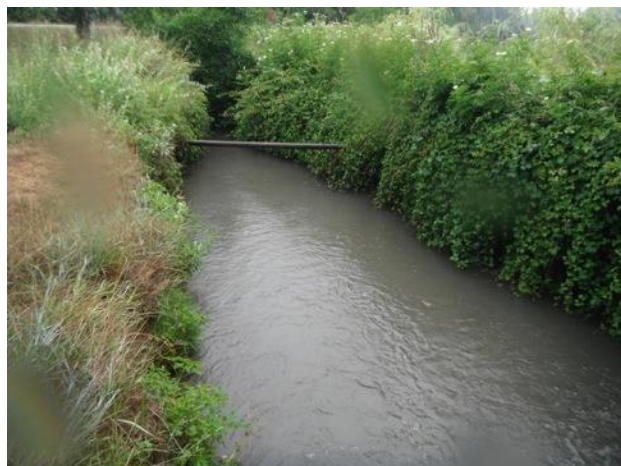
La partie aval du Goret perd totalement en qualité et en diversité au niveau des milieux aquatiques en raison de la présence d'un ouvrage qui cloisonne le cours d'eau au niveau de Philippone et génère une zone lente et envasée en amont.

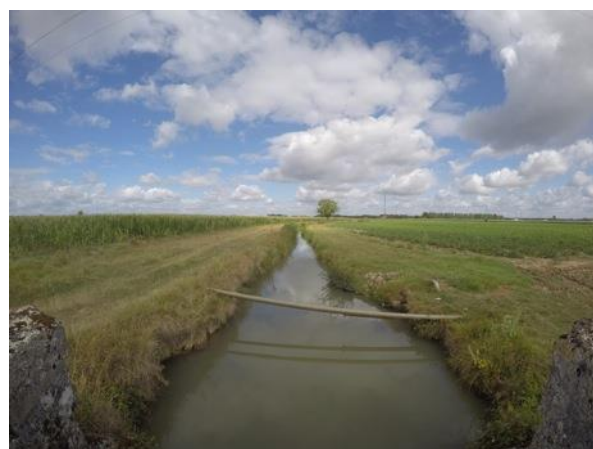
Ce cours d'eau n'est alimenté artificiellement par le canal latéral de la Garonne que quelques mois dans l'année pour l'irrigation de cultures. Le cours est cloisonné par des batardeaux installés pour les pompages agricoles. Le lit mineur est de ce fait très altéré par les recalibrages, l'envasement du lit. Les habitats aquatiques sont stériles.

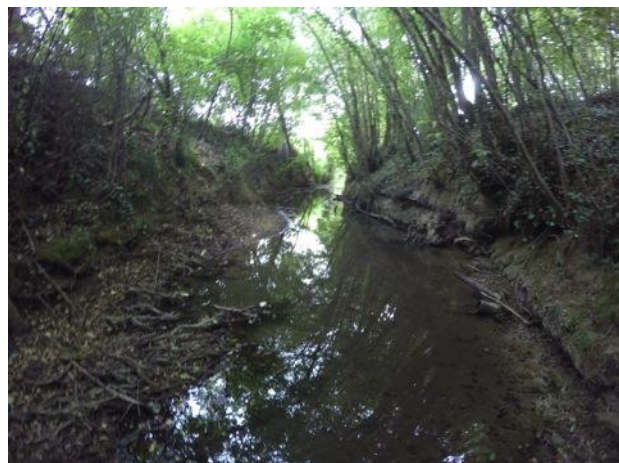
Globalement, la qualité du lit mineur du Sérac est mauvaise en raison de la banalisation des écoulements et des faciès par des vestiges d'ouvrage set surtout de très nombreux arbres en travers témoins de l'absence d'entretien du cours d'eau.

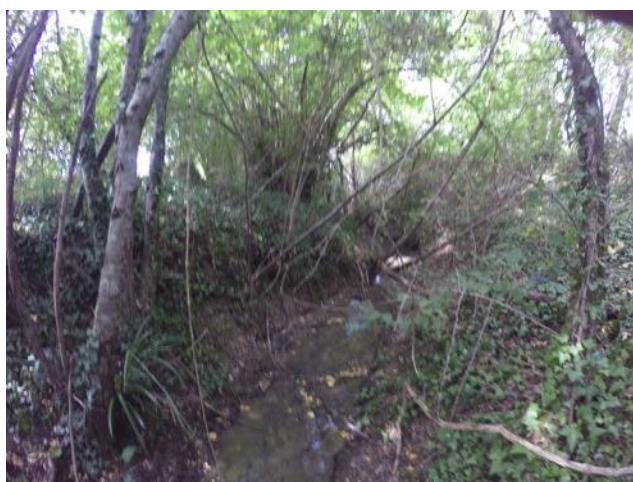
En aval du plan d'eau destiné au pompage agricole et à l'irrigation, les habitats aquatiques ne sont pas du tout diversifiés, banalisés par des débits faibles et des substrats sableux sur tout le cours. Un batardeau en aval du pont de Grézet Cavagnan accentue l'altération du cours d'eau par des faciès lents et envasés.

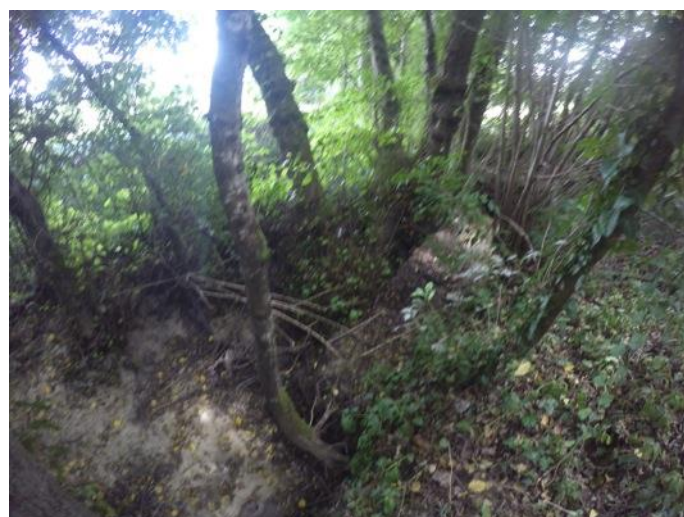
La qualité du lit mineur est altérée par des écoulements intermittents dès les sources et la présence de vestiges de seuils cloisonnant le cours d'eau et accentuant l'effet bief de la rivière. Les nombreux pompages ont une incidence notable sur les débits du ruisseau. Les substrats sableux envasés n'offrent aucune diversité et fonctionnalité au milieu aquatique

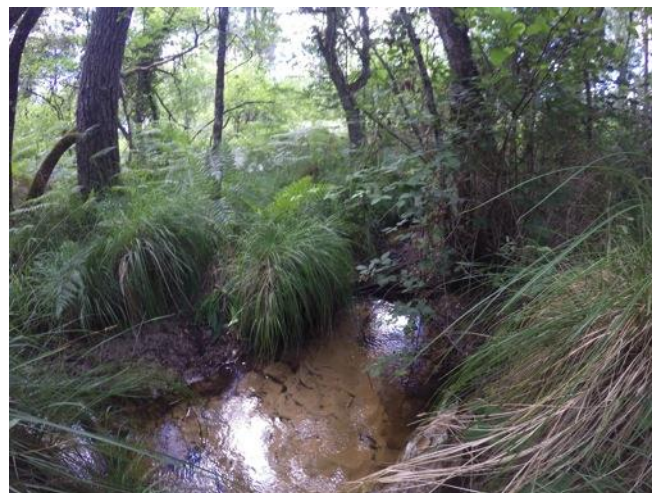
Jusqu'au plan d'eau de Clarens, les habitats aquatiques sont plus diversifiés. La traversée du lac de Clarens joue un rôle de décanteur des sables et le lit mineur se trouve totalement dégradé en aval du lac de Clarens en raison de la présence d'un barrage retenant le sable qui est quasiment en ras bord du cours d'eau à ce niveau. Les habitats aquatiques sont totalement dégradés et stériles avant de rejoindre le cours de l'Avance.

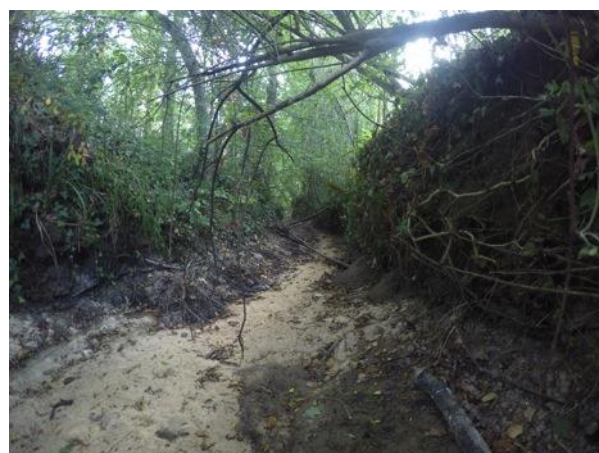
Depuis les sources jusqu'à Ponteau, les habitats aquatiques sont pénalisés par des écoulements intermittents et la présence de seuils pour le pompage agricole comme sous le pont de Bareyre.

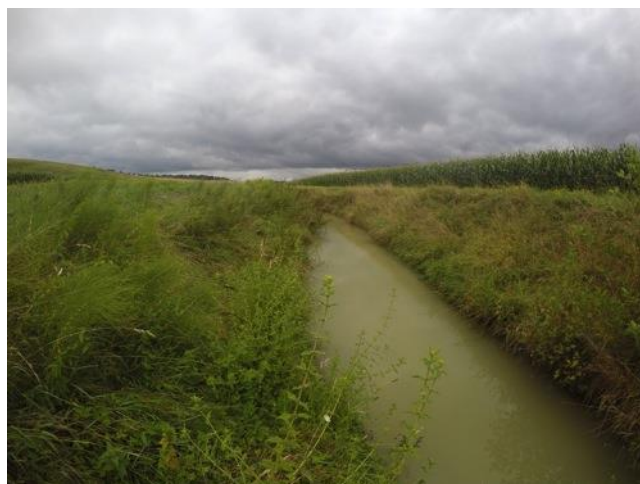
Entre le silo et Argenton, des batardeaux sont mis en place pour retenir l'eau et pomper. Ces ouvrages cloisonnent le cours d'eau et modifient totalement la typologie.

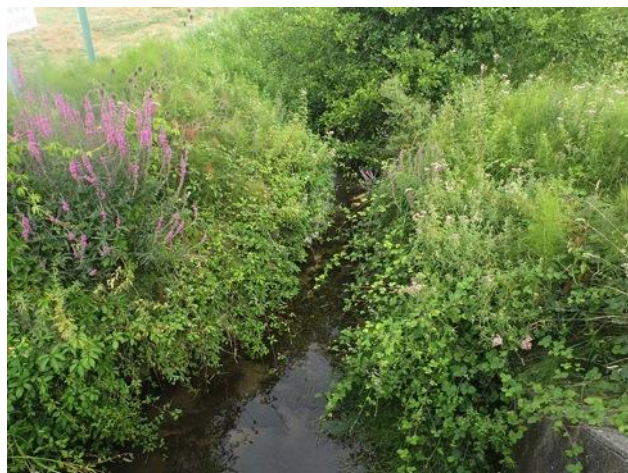
L'impact des ouvrages du moulin de Coupey se fait ressentir la qualité du lit mineur qui est envasé et présente l'aspect d'un bief en amont.

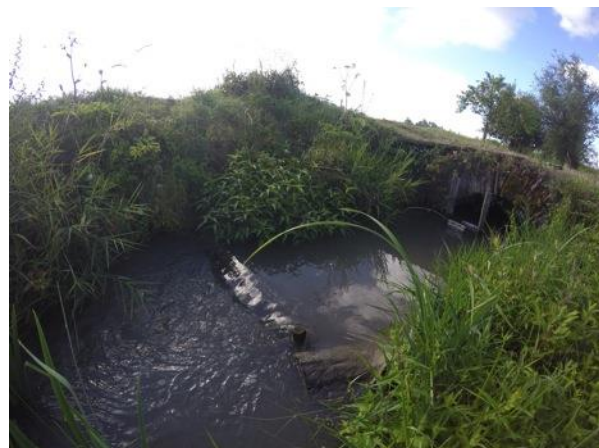
Elles sont abruptes et hautes (plus de 3 m). Elles ne présentent pas d'érosions majeures sur le cours d'eau, mais sont très embroussaillées, notamment entre l'autoroute des deux mers et Pont des Sables.

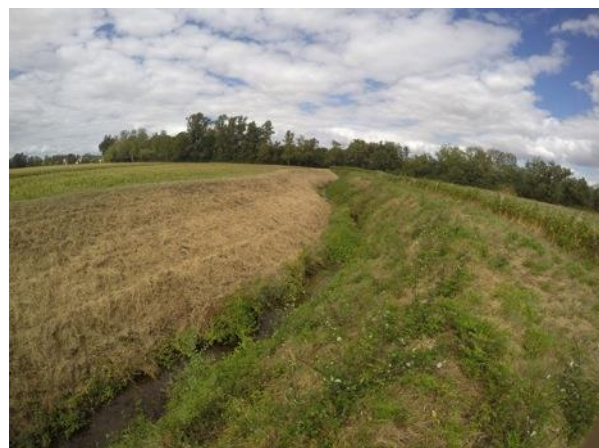
Des érosions de berges sont localisées en rive droite en aval de Lespessèguères.

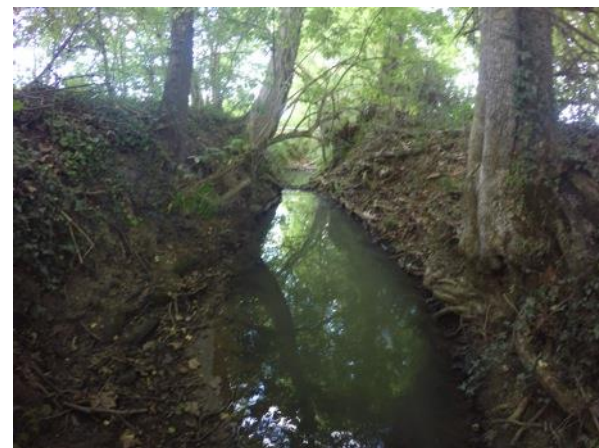
La présence de traces de ragondins est visible sur les berges entre Couronneau et le Moulin de Lassalle.

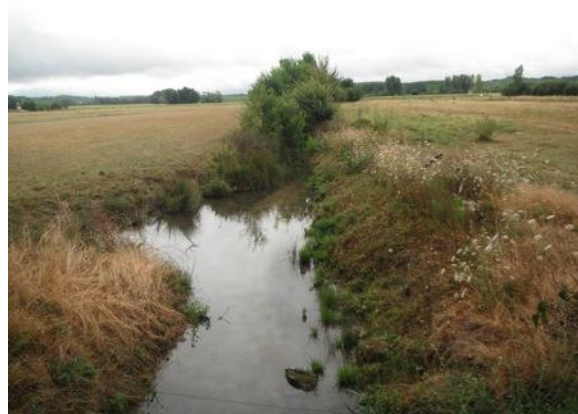
Des érosions de berges sont observées en rive droite au niveau de Cantecoucut.
