PROGRAMME PLURIANNUEL DE GESTION DES COURS D'EAU DU BASSIN VERSANT DE L'AVANCE DOSSIER DE DECLARATION D'INTERET GENERAL ET DE DEMANDE D'AUTORISATION ENVIRONNEMENTALE

30 avril 2018

DOSSIER DE DECLARATION D'INTERET GENERAL ET DE DEMANDE D'AUTORISATION ENVIRONNEMENTALE

Programme pluriannuel de gestion des cours d'eau du bassin versant de l'Avance

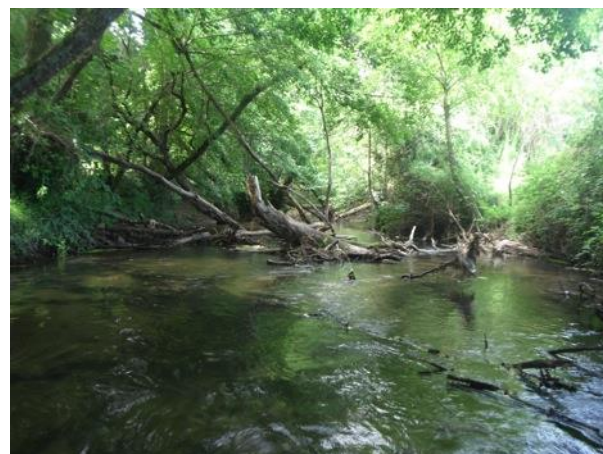
Globalement le cours de l'Avance présente de fortes altérations du lit mineur liées à un ensablement important du cours d'eau (cloisonnement, faibles débits, pompages agricoles importants). Cet ensablement impacte fortement la diversité des habitats aquatiques qui sont monotones (lame d'eau très faible, végétation aquatique peu abondante).

Au niveau des sources au lieu-dit le Metge, le lit est pénalisé par des écoulements intermittents liés à des pertes karstiques jusqu'en forêt domaniale de Campet. Le cours retrouve alors des écoulements faibles sans réelle diversité d'autant que le lit est jonché par de nombreux amas de bois.

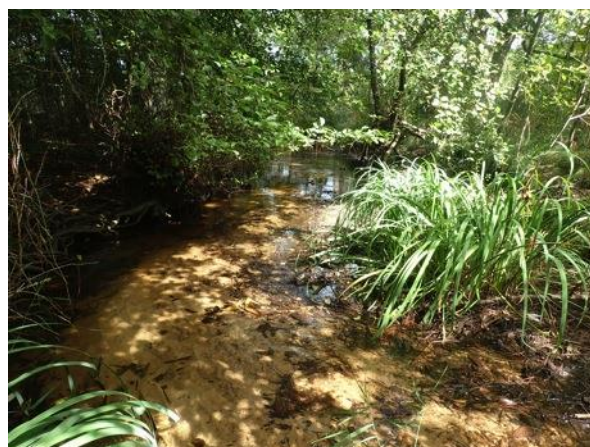
En aval de la D8, le cours d'eau offre une bonne diversité d'habitats aquatiques avec la présence d'une granulométrie variée, d'écoulements courants au sein de milieux humides particulièrement favorables à la diversité faunistique et floristique du cours d'eau.

La végétation aquatique et humide contribue grandement à cette fonctionnalité. Le cours d'eau se perd au niveau de Pompogne dans une vaste zone humide constituant la fin du parcours aérien de l'Avanceot.

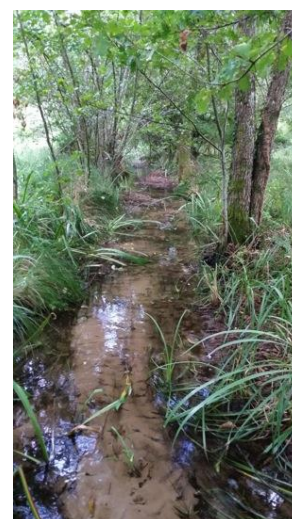
Le ruisseau est issu d'une source au niveau des Papetiers. Le cours est pérenne et il rejoint le lac de Clarens qui bloque le transport solide du ruisseau très ensablé à la confluence.

Il reçoit un affluent principal, le ruisseau de Lescourre, qui a des écoulements et des faciès assez diversifiés. Il traverse des zones humides au niveau de Mirois avant d'arriver sur Pindères où les habitats aquatiques perdent en diversité en raison de la présence du seuil du moulin d'Argan qui bloque la continuité écologique et modifie la typologie du cours d'eau.

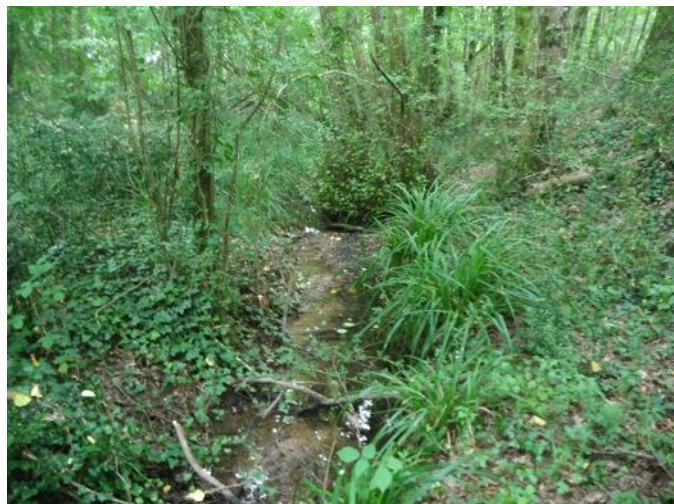
En aval du plan d'eau, la diversité des habitats aquatiques reste faible même si elle s'améliore jusqu'à la D289 en raison de la présence d'embâcles dans le lit liée à l'absence d'entretien. En aval de la D289, la qualité du lit est mauvaise car le cours d'eau est recalibré et les écoulements s'assèchent en amont de la confluence avec l'Avance.

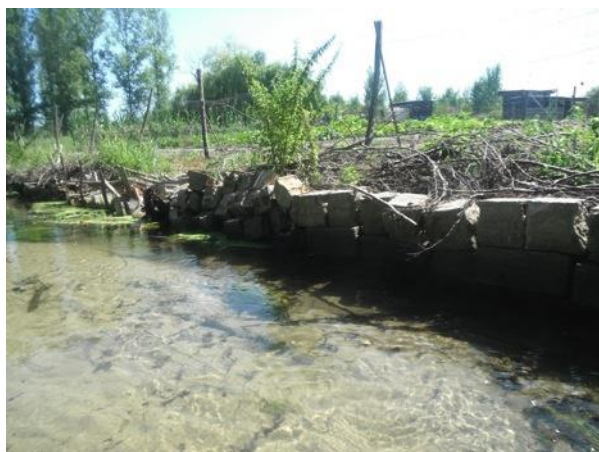
L'artificialisation des berges se fait surtout ressentir à Casteljaloux avec des protections en tôles ou divers matériaux hétéroclites (planches, pieux, plaques,...) ainsi que des murets en pierre ou en béton. Les protections sont généralement en mauvais état ce qui nuit d'une part au maintien de la berge et d'autre part à la diversité et à la fonctionnalité du milieu aquatique :

- Berges en protections diverses au niveau des jardins ouvriers en amont de Casteljaloux,
- Protections en bois et en tôles en rive gauche à Dubrana,
- Enrochements et béton dans la traversée de Casteljaloux,
- Pieux en bordure du camping,
- Nombreux enrochements entre la Herrère et le moulin de Grézet,
- Pieux en aval de l'ouvrage Y partiteur de la Tisouenque et en amont des Bartotes

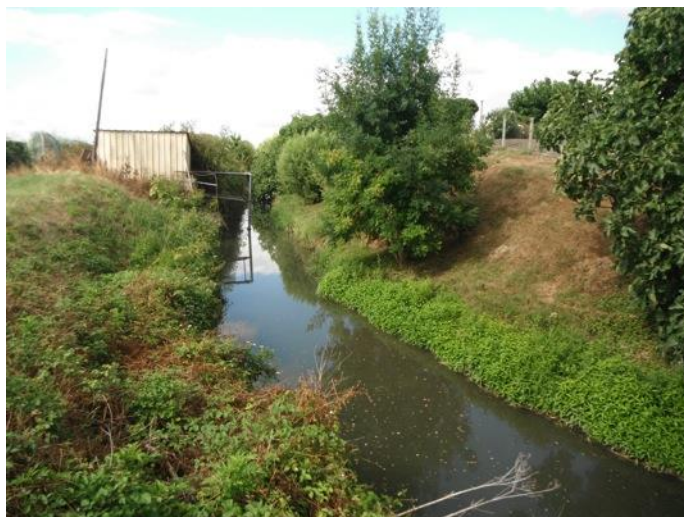
Les érosions de berges sont peu nombreuses sur l'Avance et ne sont pas dommageables. Les principales altérations se trouvent :

- en rive droite en amont de l'usine KNAUF INDUSTRIES OUEST.
- en rive gauche au droit de Durbana,
- au niveau des jardins ouvriers de Casteljaloux
- en rive gauche en amont du moulin de Grézet,
- en amont de Moulinot au niveau du seuil,
- de la berge gauche en amont de la confluence avec la Garonne.

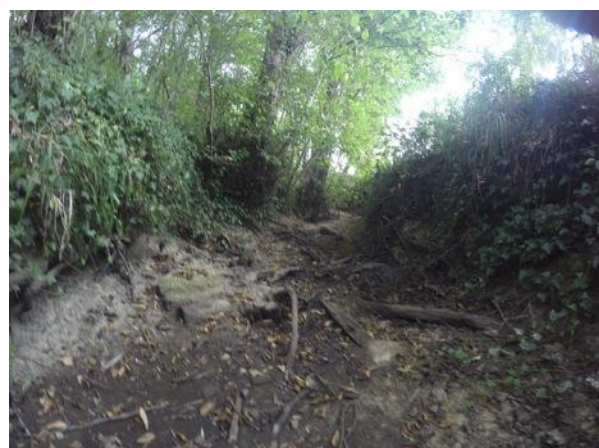
Elles ne sont pas diversifiées et sont très embroussaillées en aval du plan d'eau de Barrouillet et au niveau de la confluence avec l'Avance.

La présence du ragondin est visible à ce niveau mais la pression reste faible cependant.

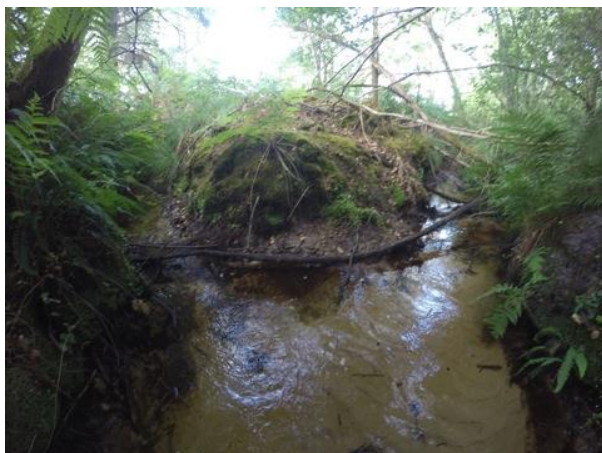
Sur le ruisseau de Beauziac, les berges sont globalement dans un état moyen. Elles sont très abruptes et peuvent atteindre des hauteurs de 6 à 7 m par endroits.

Il n'y a pas d'érosions majeures sur le cours d'eau.

Une protection en enrochements est présente en amont de la confluence avec l'Avance.

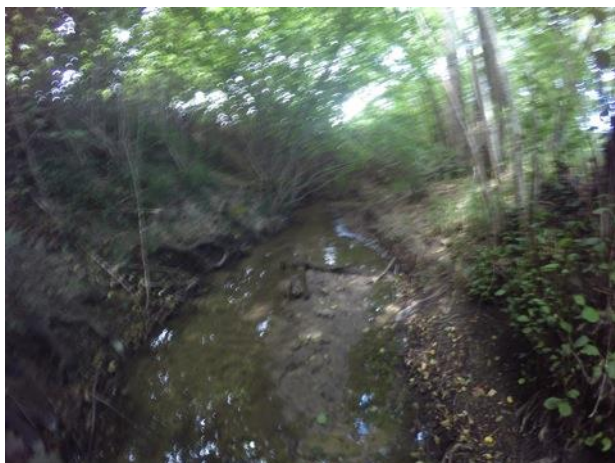
En aval du plan d'eau de Clarens, les berges sont très artificielles, palplanchées surtout le linéaire.

L'affluent du Baraton, le Mayrac présente quant à lui des berges en bon état global, dans un état de fonctionnalité plus marqué avec un écotone humide sur tout son linéaire lui offrant une bonne diversité.

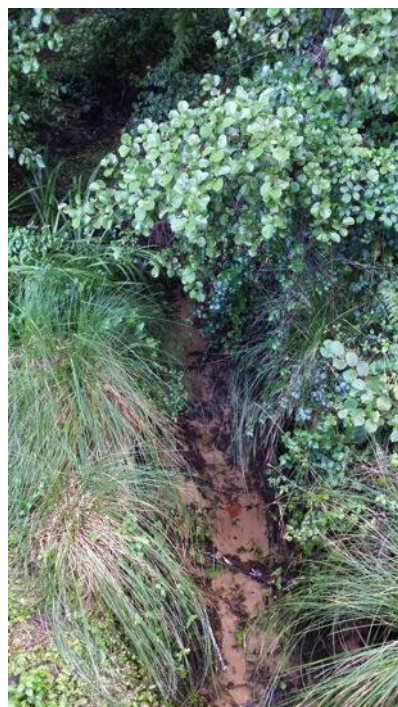
Sur le Rieucourt et son affluent le ruisseau de Lescourre, les berges sont globalement en bon état.

Leur hauteur est de 1,5 à 2 m environ. Elles sont bordées par une frange d'hélophytes et de milieux humides confèrent une assez bonne fonctionnalité au cours d'eau.

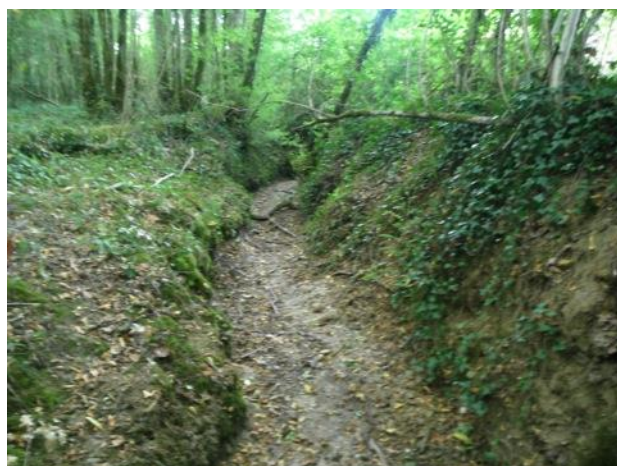
Sur le Samadet, les berges sont globalement dans un état moyen.

Elles sont abruptes et ont une hauteur de 2,5 m environ.

Elles sont très embroussaillées sur la majorité du linéaire jusqu'au pont de la D933. En aval, les berges sont endiguées jusqu'à la confluence avec l'Avance, perdant toute fonctionnalité avec le lit majeur.

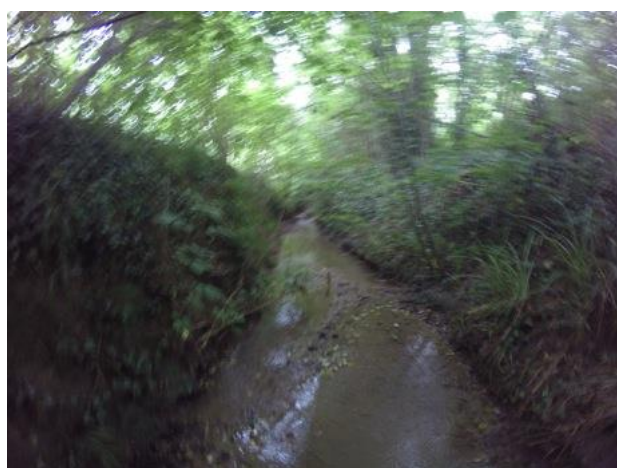
Des gravats ont été déposés en berge au niveau d'Esplaces et au niveau du pont du Silo. Ces dépôts nuisent à la diversité des berges et ne sont pas autorisés.

Les berges sont globalement embroussaillées sur les rus affluents et sur la portion de cours d'eau située en aval des Silos.

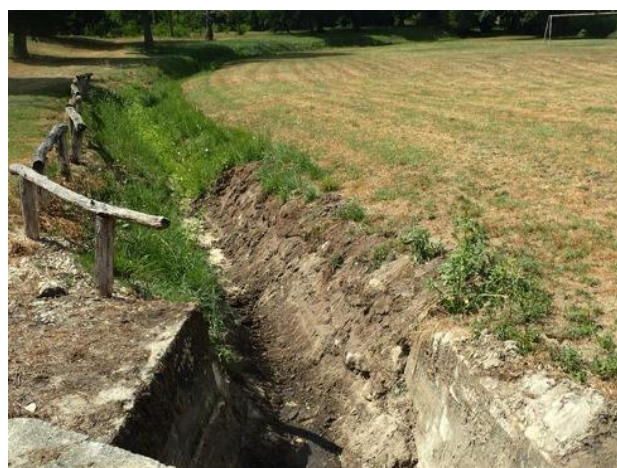
En aval les berges sont altérées par des mauvaises pratiques d'entretien (sur-entretien jusqu'en pied, curage et dépôts des sédiments sur les berges,..).

Ces mauvaises pratiques nuisent à la diversité et à la fonctionnalité des berges.

Des érosions de berges sont observées en rive droite au niveau de Cantecoucut.

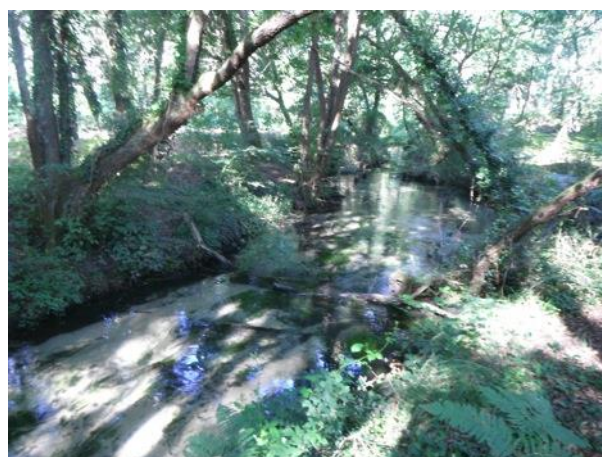
Entre la pisciculture et Casteljaloux, l'état de la ripisylve est mauvais essentiellement en raison d'une absence d'entretien portant préjudice au cours d'eau qui est jonché d'embâcles et d'arbres en travers.

Sur toute la partie aval Casteljaloux jusqu'à la Garonne, l'état de la ripisylve est moyenne car elle est vieillissante et n'est pas entretenue, comme en témoignent les nombreux embâcles présents, notamment sur les secteurs :

- entre Compay te le moulin de Baudrin,
- entre Moulinot et le moulin de Cantecort.

Le facteur aggravant la déstabilisation des arbres sur l'Avance est la hauteur des berges qui est importante par endroits avec une incision du lit marquée et donc un dénoisement des berges et des systèmes racinaires. Les arbres non entretenus tombent en travers du cours d'eau et retiennent les embâcles en crue.

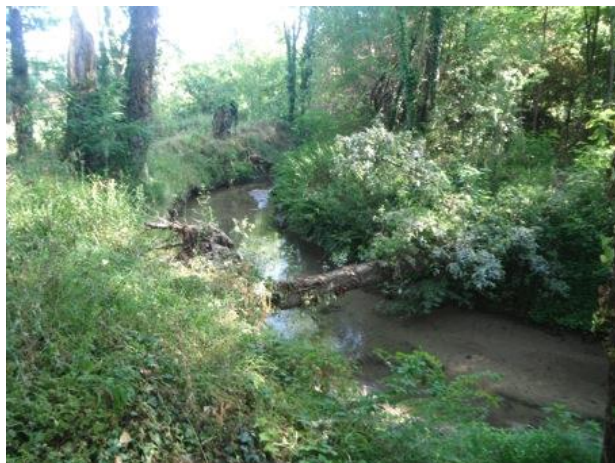
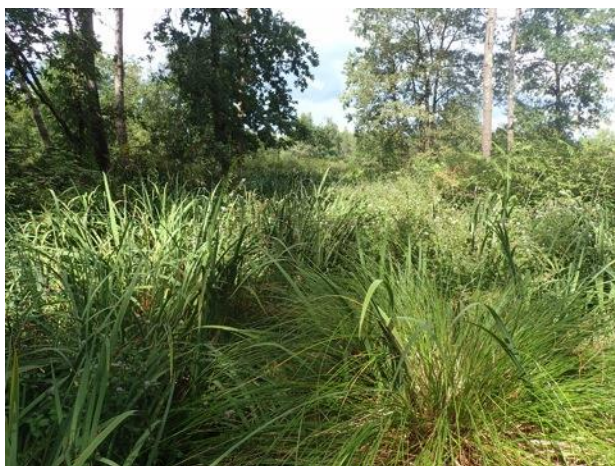
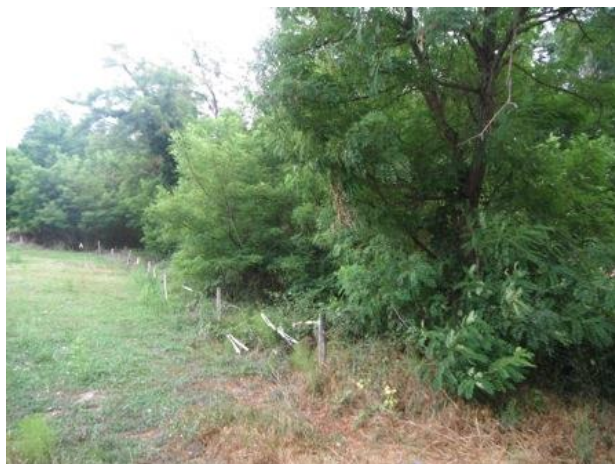
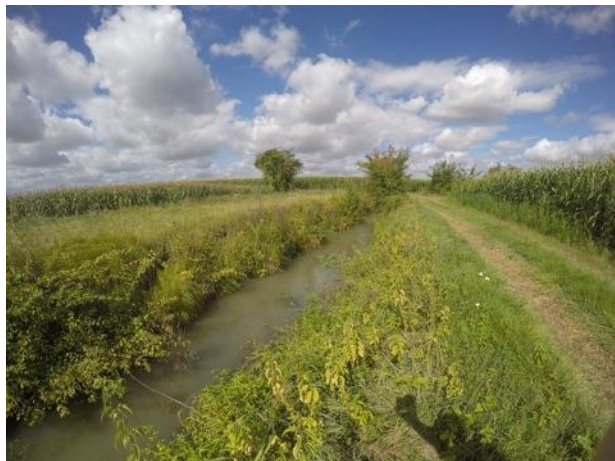
Sur la Baradasse, la ripisylve est en mauvais état sur la majorité du cours d'eau.

Le contexte agricole marqué de ce fossé a façonné le paysage et la ripisylve est très discontinue voir absente dans la traversée des zones cultivées.

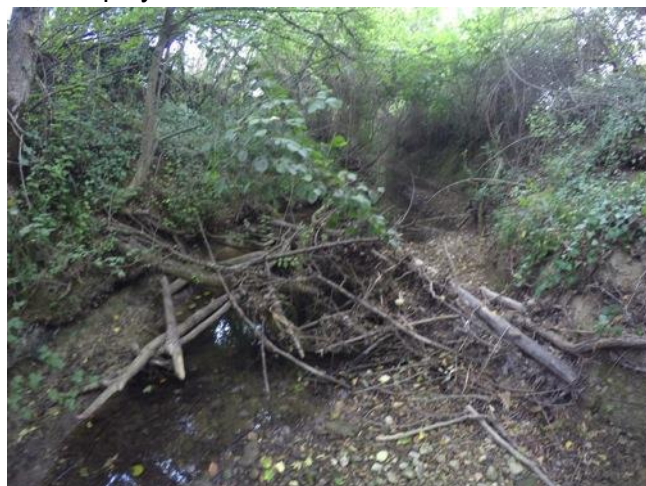
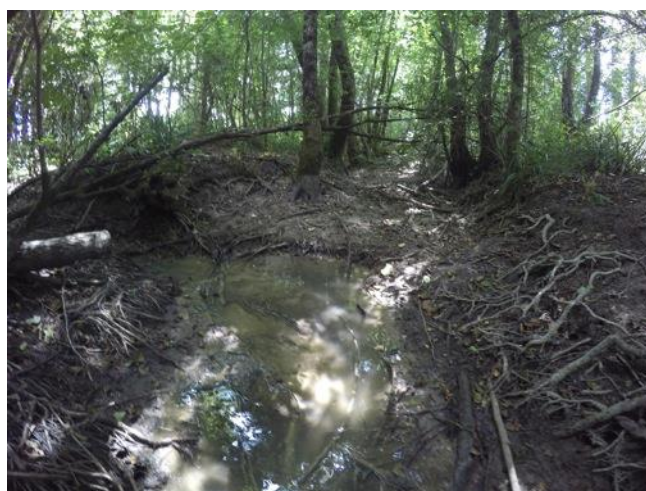
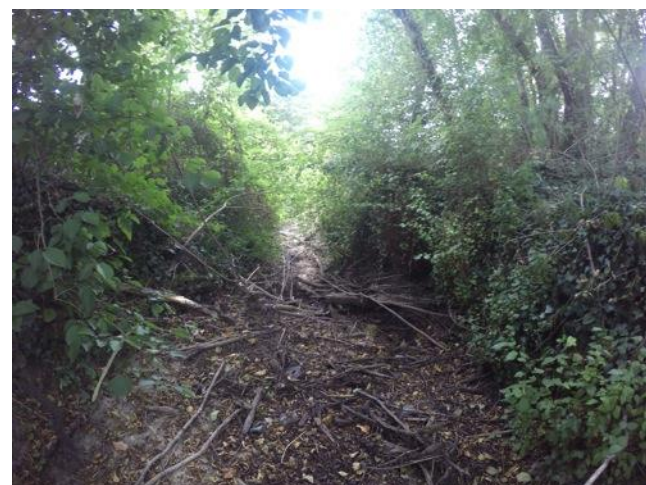
La ripisylve est vieillissante et n'est pas entretenue ce qui apporte une charge en bois mort au cours d'eau, et plus particulièrement en amont de la D655.

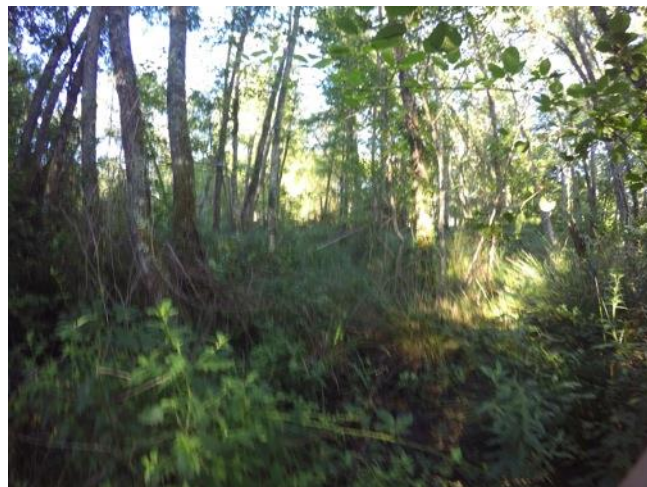
Elle est vieillissante et souffre de déficience d'entretien sur l'ensemble du linéaire ce qui se traduit par une légère charge en bois mort dans le cours d'eau où des embâcles de faible volume sont présents.

La tête de bassin du Mayrac a fait l'objet de déboisements et de drainage des parcelles.

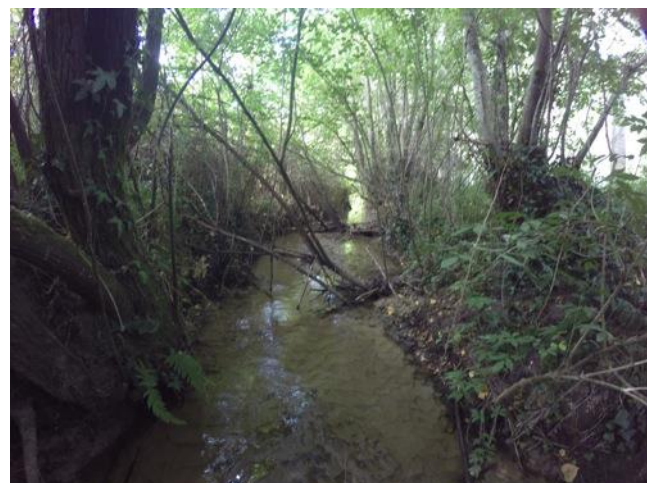
La ripisylve ferme le cours d'eau en aval de Ponteau et est souvent impénétrable, ce qui rend l'accès difficile au cours d'eau.

Elle est vieillissante et n'est pas entretenue. Des embâcles se forment dans le cours d'eau par endroits mais restent de faible volume.

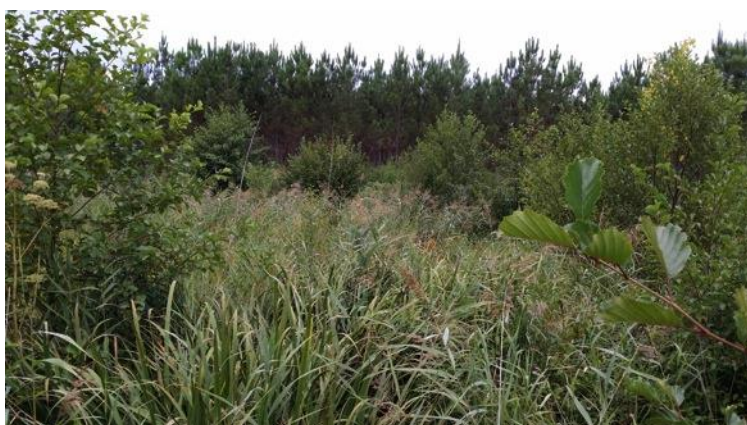
Sur le Rieucourt, la ripisylve est dans un état moyen.

La ripisylve n'est pas très entretenue sur le cours d'eau.

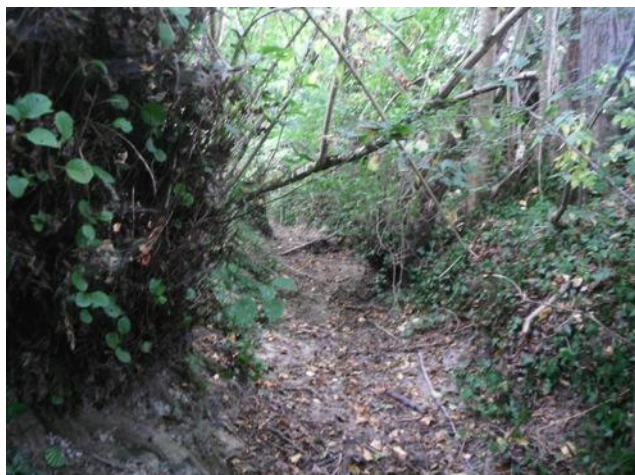
Sur le Samadet la ripisylve est dans un état très moyen.

Elle est continue sur le cours d'eau et souffre d'absence d'entretien qui se matérialise par la présence de nombreux embâcles et arbres en travers du lit.

L'accès au cours d'eau est souvent délicat en raison d'un embroussaillage important.

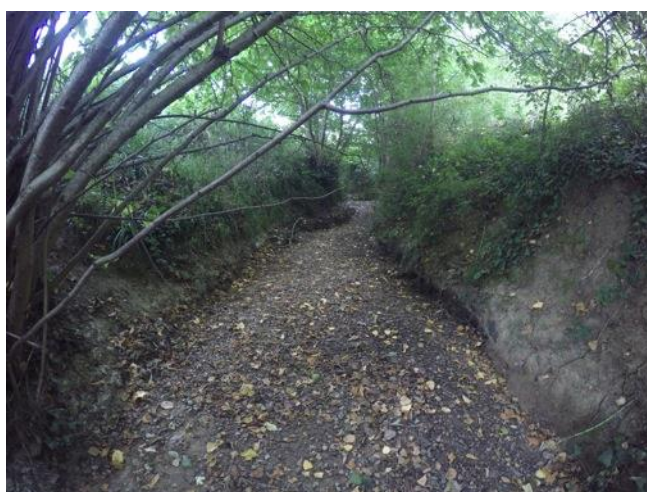
Sur l'Argenton la ripisylve est dans un état moyen à mauvais.

Le contexte agricole est marqué sur le bassin versant et la ripisylve absente des bords de cultures en aval du Silo jusqu'à Argenton.

De part et d'autre, la ripisylve est assez continue avec la présence de l'Aulne, de l'Érable, du Peuplier et du Frêne qui sont les essences majoritaires. Les arbres sont vieillissants et non entretenus sur ces secteurs.

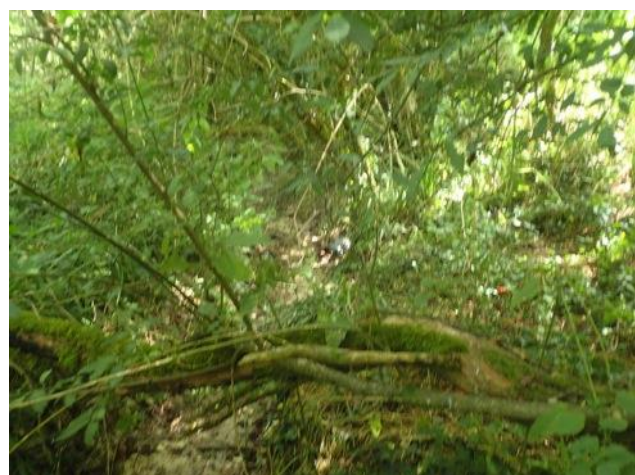
Sur le Coupey, la ripisylve est dans un état moyen.

Au niveau de Mirande la ripisylve est continue sous forme d'alignements d'Aulne, d'Aubépine et de Sureau. Elle est dense et ferme le cours d'eau rendant l'accès difficile. Elle n'est pas entretenue sur toute cette portion de cours d'eau située en amont de la D655. La charge en bois mort dans le cours d'eau est donc marquée.

En aval de la D655, le sur-entretien est marqué sur les berges.

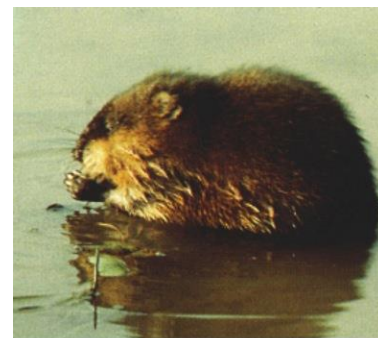
Les traces de rongeurs restent bien visibles sur l'Avance sur sa partie aval Casteljaloux au niveau des zones agricoles et au niveau du Sérac.

L'impact de la présence des rongeurs se manifeste au niveau des berges qui sont mitées par les galeries de rongeurs accentuant les possibilités de dégradation.
